ANÁLISIS DE ESTABILIDAD DE TALUDES A PARTIR DE LA EVALUACIÓN GEOMECÁNICA DEL MACIZO SERPENTINITICO DEL YACIMIENTO PUNTA GORDA, MOA, HOLGUÍN. CUBA.

Yuri Almaguer Carmenates y Rafael Guardado Lacaba.

*Instituto Superior Minero Metalúrgico de Moa. Rpto. Las Coloradas s/n, CP: 83329, Moa, Holguín, Cuba.
Email: yalmaguer@ismm.edu.cu*

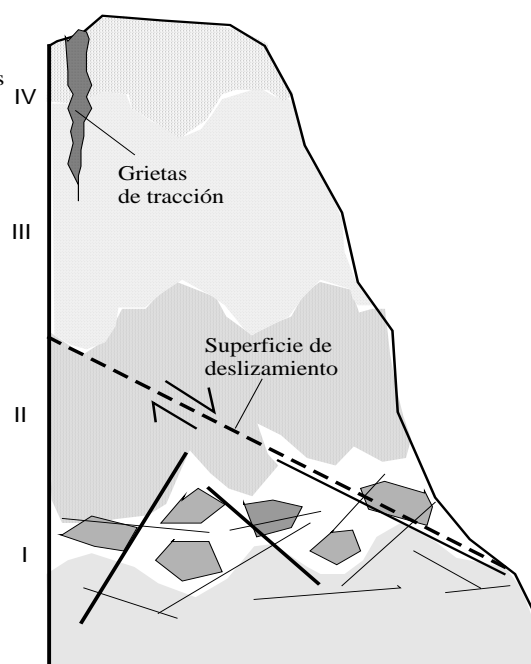
Figura 3. Esquema del perfil ingeniero geológico típico de los taludes del Yacimiento Punta Gorda.

En la figura 3 se muestran las características típicas de los horizontes ingeniero geológicos presentes en los taludes del yacimiento Punta Gorda; como se observa, existen cuatro horizontes los cuales se diferencian por su comportamiento mecánico y las propiedades físicas. En la parte superior del corte existen grietas de tracción, las cuales se forman siguiendo discontinuidades relícticas presentes en la corteza laterítica, que se extienden desde el substrato rocoso hasta la superficie; a través de este agrietamiento se infiltran las aguas superficiales aumentando las presiones dentro de estas. El horizonte inferior es el más importante ya que constituye la base de los taludes y es el que corresponde con el horizonte

IV- Suelo laterítico color rojo vino oscuro con abundantes concreciones de hierro. Constituido por arcilla arenosa, húmedo, medio plástico, de consistencia muy blanda.
Índice de poros: 2.56 Índice de plasticidad: 17 %
Cohesión: 95 KPa Ángulo de fricción: 30 grados

III- Suelo laterítico carmelita rojizo. Constituido por arcilla plástica con intercalaciones de arcilla arenosa, poco compacto, húmedo.
Índice de poros: 2.95 Índice de plasticidad: 21 %
Cohesión: 70 KPa Ángulo de fricción: 17 grados

II- Suelo laterítico carmelita rojizo con vetas negras. Constituido por arcilla muy plástica, semisaturado, poco compacto, alta resistencia en estado seco.
Índice de poros: 2.25 Índice de plasticidad: 32 %
Cohesión: 105 KPa Ángulo de fricción: 28 grados

I- Suelo serpentinitico de color verde amarillento. Constituido por arcilla plástica, húmeda, poco compacto. Presenta fragmentos de roca muy meteorizada. Constituye el horizonte acuífero.
Índice de poros: 2.70 Índice plástico: 26 %
Cohesión: 102 KPa Ángulo de fricción: 15 grados

acuífero, el cual está formado por serpentinita agrietada y altamente meteorizada, de manera que los sistemas de grietas presentan rellenos arenoso-arcillosos sobresaturados, con flujo de agua y bajo ángulo de fricción (residual). En este horizonte existen sistemas de grietas orientados en el mismo sentido de los taludes o formando cuñas y con buzamientos menores que los taludes, a través de los cuales se producen los movimientos del terreno. Aparte de estas condiciones naturales que provocan inestabilidades, el factor antrópico manifiesto en las

cortas mineras altera el equilibrio del sistema geomecánico roca/suelo, ya que se realizan hasta este horizonte inferior provocando el flujo de las aguas subterráneas descalzando el pie de los taludes. Además estas aguas no encuentran buen drenaje y se acumulan formando grandes embalses que contribuyen a mantener gran humedad en la corteza laterítica que los circunda.

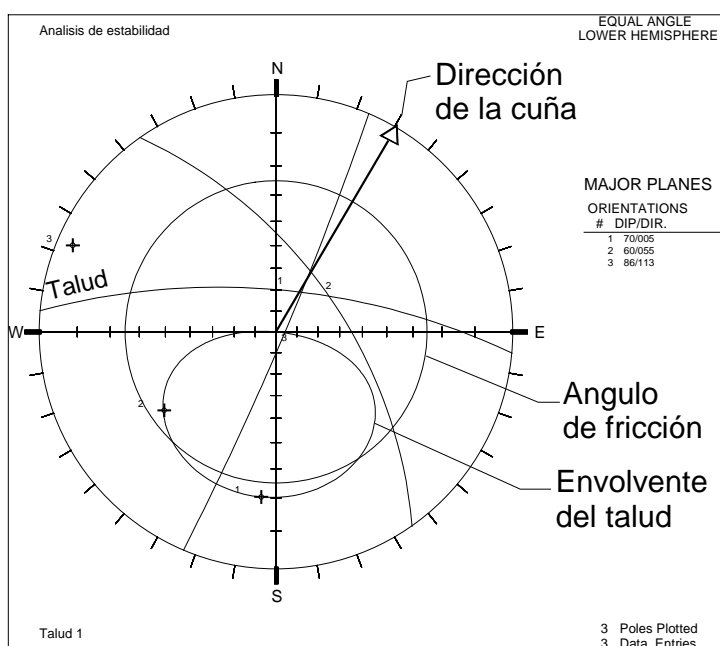
Figura 4. Valoración de la estabilidad del talud 1.

La evaluación preliminar de la estabilidad de los taludes se hizo con la ayuda de la técnica de proyección estereográfica, aplicando la metodología propuesta por Hoek y Bray (1977). Se puede observar que el modo de fallo de los taludes se corresponde a roturas tipo cuña, con dirección de movimiento predominante hacia el NE, correspondiéndose esto con lo observado en el campo, o sea, que los deslizamientos en los taludes orientados hacia el norte, comenzaron por el extremo derecho (desde el E) y progresan hacia el oeste (ver figura 4).

Además se cumplen las condiciones para que exista inestabilidad en los taludes. Con relación a los ángulos de inclinación vemos que los taludes presentan mayor pendiente que la línea de intersección de las cuñas formadas, de manera que es posible que se manifieste el movimiento de las mismas en el sentido que señalan las flechas de los diagramas. Además, al comparar los ángulos de los taludes y el de las cuñas con el ángulo de fricción de las superficies de fallo, ocurre lo mismo, o sea, el ángulo de fricción es mucho menor que los demás. El modo de fallo de los taludes se corresponde a roturas tipo cuña, con dirección de movimiento predominante hacia el NE, correspondiéndose esto con lo observado en el campo, o sea, que los deslizamientos en los taludes orientados hacia el norte, comenzaron por el extremo derecho (desde el E) y están progresando hacia el oeste.

A partir de estos resultados se concluye con las propuestas para el tratamiento más adecuado en cada caso, predominando la corrección de los taludes fundamentalmente en la disminución de la inclinación de los mismos, para evitar los movimientos de masas por dominio estructural. En los casos críticos se propone la reexcavación puesto que las condiciones del agrietamiento (yacencia, humedad/flujo de agua, alteración, rugosidad y resistencia de las superficies y relleno) son muy desfavorables y se pueden involucrar en los movimientos grandes volúmenes de material laterítico.
