## **Comportamiento estructural del sistema prefabricado Gran Panel Soviético a partir de las modificaciones realizadas por los habitantes ante sismos de gran magnitud**

Grisel Morejón-Blanco\* <sup>(1)</sup>, Yelena Berenguer-Heredia <sup>(1)</sup>, Kenia Leyva-Chang <sup>(1)</sup>, Darío Candebat-Sánchez <sup>(1)</sup> y Alexeis Artímez-Numas <sup>(1)</sup>

## **Structural performance of precast system Gran Panel Soviético from the modifications made by the residents to earthquakes of great magnitude**

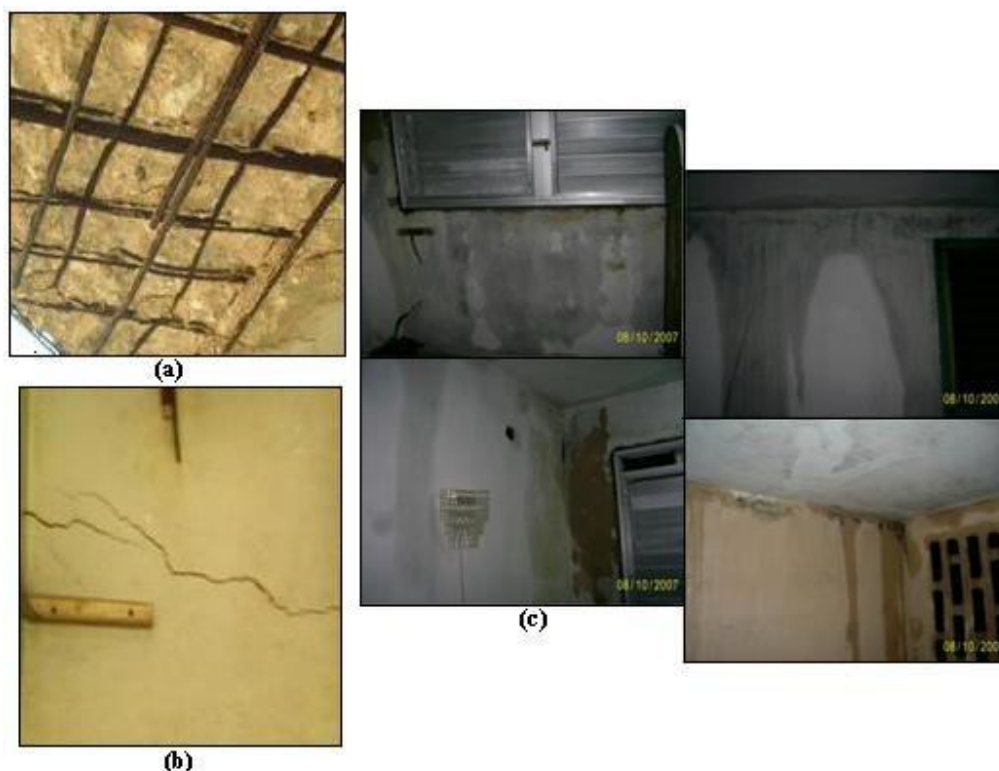
Para determinar los principales deterioros que presentan los edificios construidos con el sistema GPS en la ciudad de Santiago de Cuba se realizaron inspecciones técnicas a los tres centros urbanos donde se concentra la mayor cantidad de estas edificaciones, la muestra representa alrededor del 40% del total de las edificaciones construidas con este sistema, lo cual nos permite observar las lesiones más frecuentes producidas por diferentes factores, que de una forma u otra intervienen en la seguridad sísmica de la edificación (ver **Fig. 3**). Entre las lesiones típicas más graves registradas tenemos:

- Corrosión de las armaduras de las losas de entrepiso y cubierta y paneles, perdiendo sección en algunos casos, provocando el desconchado del hormigón en paneles y losas de entrepisos y cubierta.

- Fisuras por retracción.
- Humedad por penetración a través de fisuras, juntas, roturas en la cubierta o por carpintería exterior en los niveles 1 – 4, observándose en todos los elementos del edificio.

- Fisura producida por la corrosión de las armaduras en el hormigón endurecido.
- Disgregación del hormigón, provocando el desprendimiento de sus pedazos.

**Fig. 3. Deterioros encontrados en los edificios GPS. (a) corrosión y pérdida de sección de las armaduras de refuerzo en losas, (b) fisuras en paneles y (c) manchas de humedad.**

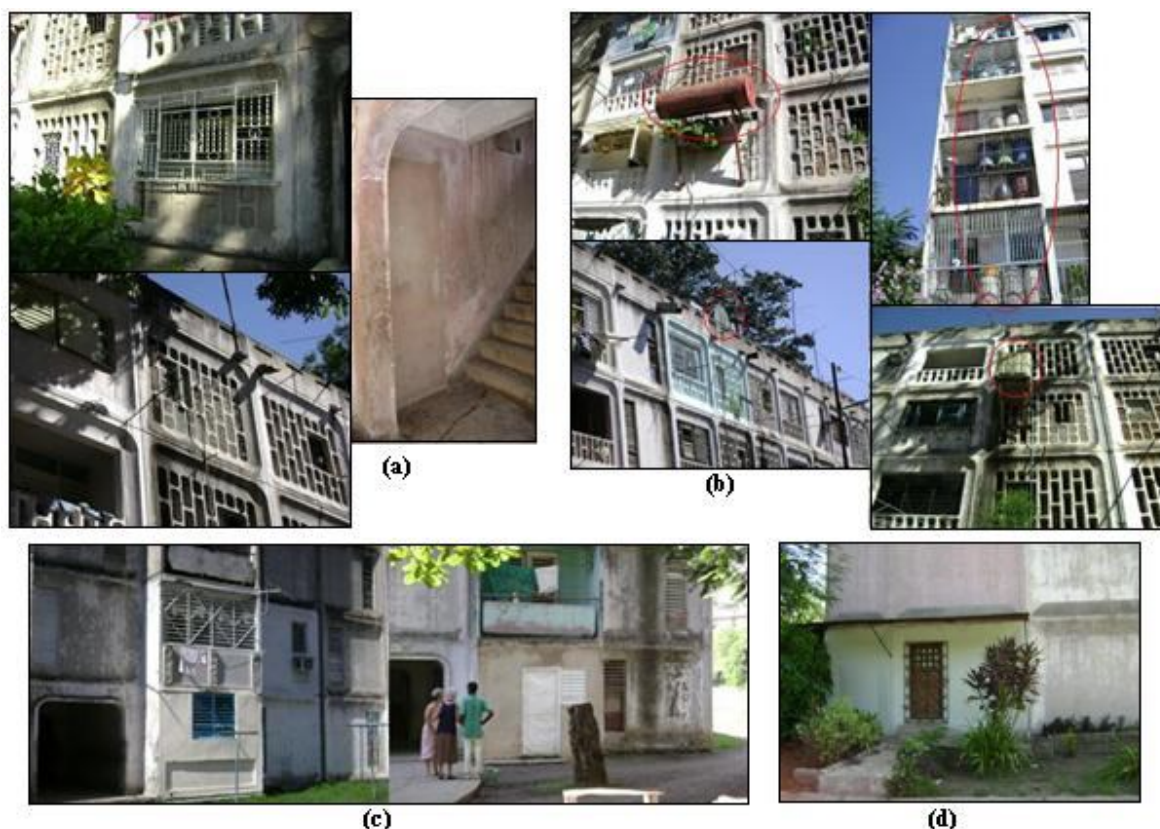
Al igual que para determinar el estado técnico de los edificios construidos con el sistema GPS se realizaron inspecciones técnicas, a continuación se detallan las principales modificaciones realizadas por los habitantes de estas edificaciones durante su período de vida útil que atentan contra la seguridad estructural de las mismas (ver **Fig. 4**).

- Cierre de vanos de puertas, ventanas y paneles de celosías de balcones en fachadas y patios, incrementando el peso del edificio y la rigidez del mismo.
- Presencia de tanques de agua dentro de los apartamentos, anclados a las fachadas y sobre las cubiertas aumentando el peso en el edificio.
- Cierre de balcones cambiando la forma de trabajo del edificio.
- Apertura de vanos en paredes de carga, disminuyendo la rigidez y resistencia del panel y por ende la del edificio.
- Demolición de paneles de carga interiores cambiando la forma de trabajo del edificio y disminuyendo su resistencia y rigidez.
- Construcción de paneles divisorios incrementando el peso en el edificio.

**Fig. 4. Modificaciones realizadas a los edificios GPS. (a) cierre de vanos y celosías, (b) tanques de agua en los edificios, (c) cierre de balcones y (d) apertura de vanos en paneles exteriores**
