LOCALIZACIÓN DE OBSTÁCULOS SUMERGIDOS CON TÉCNICAS GEOFÍSICAS EN LA BAHÍA DEL MARIEL

RESUMEN

El trabajo recoge los resultados de las investigaciones geofísicas en un área propuesta para el dragado, con vistas a la construcción de una Terminal Internacional de Contenedores que facilitará la entrada de buques portacontenedores. Con el objetivo de obtener información, sobre la existencia de objetos ferrosos o contundentes cuya ubicación pueda provocar daños o roturas a las dragas de succión.

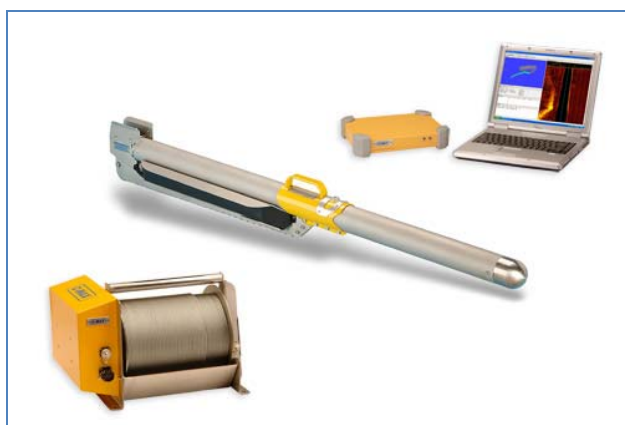
Foto No.3. Sonar de Barrido Lateral C – MAX.

Este método se empleó con la finalidad de determinar de forma rápida y precisa la posición de los objetos de constitución sólida (ferrosos o no), ubicados sobre el lecho marino o parcialmente enterrados en sus sedimentos friables (cieno-arcilloso), que pudieran ser imperceptibles. Foto No. 3.

El equipo empleado, posee dos sensores con doble frecuencia de emisiones bien definidas, totalmente digitalizados y con los que se pueden obtener imágenes acústicas de gran resolución (± 5 cm). Se utilizó una red menos densa de perfiles de investigación espaciados cada 50 ó 100 m y los rangos de exploración lateral empleados de 75 y 100 m, garantizan un solapamiento de un 100% entre líneas de investigación y el cubrimiento total del área investigada.

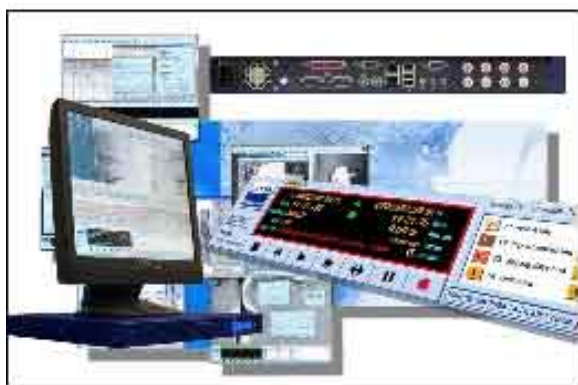
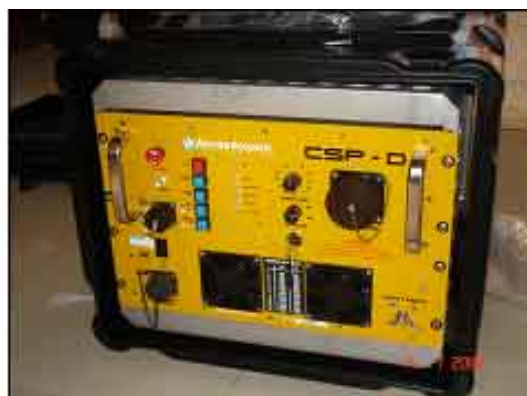
Foto No.5 Perfilador de subfondo digital de la firma inglesa Applied Acoustics.

Para dicho método se empleó el perfilador de subfondo digital de la firma inglesa Applied Acoustics, integrado por: Fuente de energía sísmica CSP-D de 2400 joules, como emisor una fuente boomer AA300 montada sobre catamarán. Como elemento receptor, un hidrófono de ocho elementos piezoeléctricos de alta sensibilidad y 4,5 m de longitud y un sistema de adquisición de datos Coda DA 2000 soportado sobre una PC workstation, con cuatro canales de entrada de datos, dos trigger

Esta metodología permitió determinar la yacencia del elemento reflector que subyace el lecho marino, determinando la profundidad del techo de la roca consolidada o subfondo del lecho marino y la potencia de los sedimentos friables o no consolidados. Para la obtención de los resultados se trabajó con la fuente boomer con una energía de 300 joules. Foto No. 5.

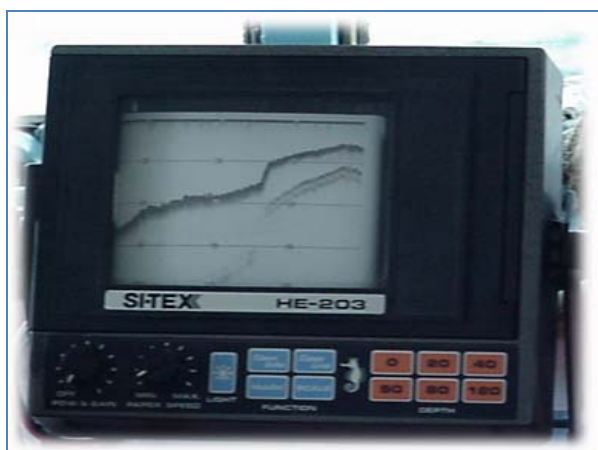
Foto 4. Ecosonda SI-TEX con un registro gráfico

Este método se empleó en el área para apoyar la interpretación de los registros magnéticos, sísmicos y sonográficos, y garantizar la integridad física de los sensores a remolque. Se ejecutó con una ecosonda, con 107 kHz de frecuencia de emisión y rango de medición de 0 a 40 m, foto No. 4.
