## PROCEDIMIENTO PARA LA REHABILITACIÓN DE CANTERAS ABANDONADAS DE MATERIALES PARA LA CONSTRUCCIÓN

**Empresa de Investigaciones, Proyectos e Ingeniería de Matanzas (INRH)**

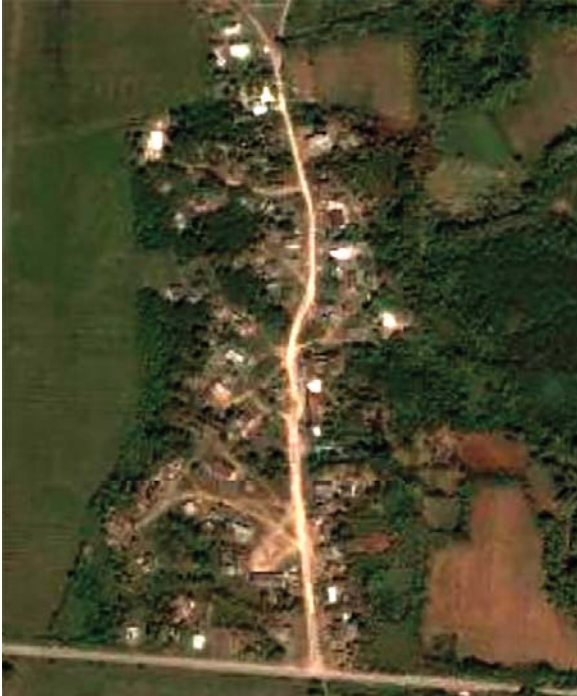
Figura 1. Imagen satelital de canteras de materiales para la construcción (tomado de <http://maps.google.com>).

Dada la antigüedad de los datos recopilados y por lo dinámico que resulta el proceso de extracción de materiales para la construcción, se consideró conveniente actualizar la información obtenida, así como revelar la existencia de otras canteras explotadas y no registradas. Para esto, se efectuó la fotointerpretación del área investigada a partir del uso de imágenes satelitales y con el uso del contraste que aportan las tonalidades claras de las canteras de materiales para la construcción sobre los colores oscuros de los suelos y la vegetación (Figura 1).

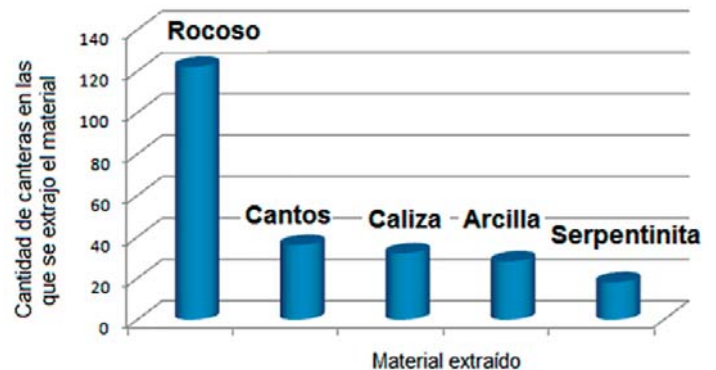
Figura 2. Materiales de mayor extracción en la provincia de Matanzas.

Los materiales para la construcción más explotados en Matanzas son el rocoso (122 canteras) y el canto (36 canteras) (Figura 2).

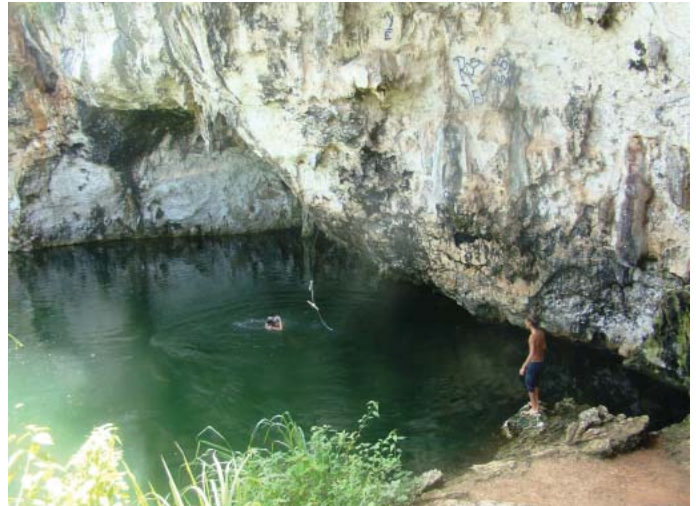
Figura 3. Vista de la cantera Cueva Quintana.

Llamada así porque durante el proceso de explotación de la misma fue descubierta una cavidad cársica inundada por aguas subterráneas parcialmente salinas, hecho que obligó a abandonar su utilización. Sin embargo, puso al descubierto una maravilla de la naturaleza geológica del territorio matancero, la cual es utilizada como área de esparcimiento por visitantes de las poblaciones vecinas (Figura 3).

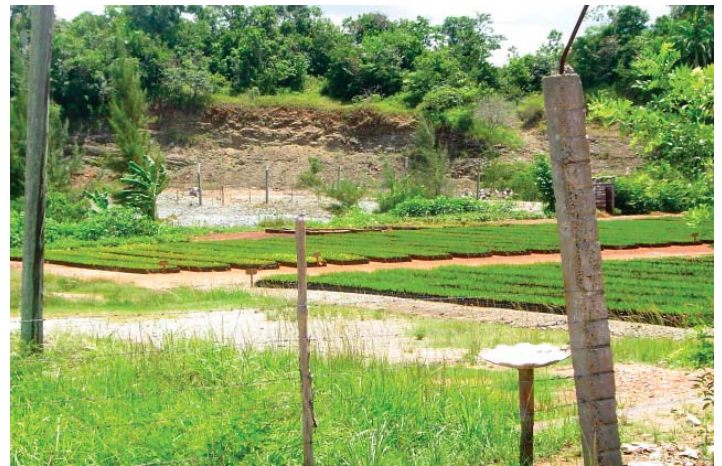
Figura 4. Cantera abandonada utilizada como vivero forestal.

Los tres últimos casos resultan únicos en sus usos y son de los que menos problemas ambientales generan. El caso de la construcción de un vivero forestal representa uno de los más hermosos y eficaces usos detectados. Las paredes de la cantera protegen de los fuertes vientos a las posturas de árboles que allí se cultivan y la forma de la oquedad fue modificada en una parte del área para permitir el correcto drenaje (Figura 4).
