ANÁLISIS DE ESTABILIDAD DE TALUDES A PARTIR DE LA EVALUACIÓN GEOMECÁNICA DEL MACIZO SERPENTINITICO DEL YACIMIENTO PUNTA GORDA, MOA, HOLGUÍN. CUBA.

Yuri Almaguer Carmenates y Rafael Guardado Lacaba.

*Instituto Superior Minero Metalúrgico de Moa. Rpto. Las Coloradas s/n, CP: 83329, Moa, Holguín, Cuba.
Email: yalmaguer@ismm.edu.cu*

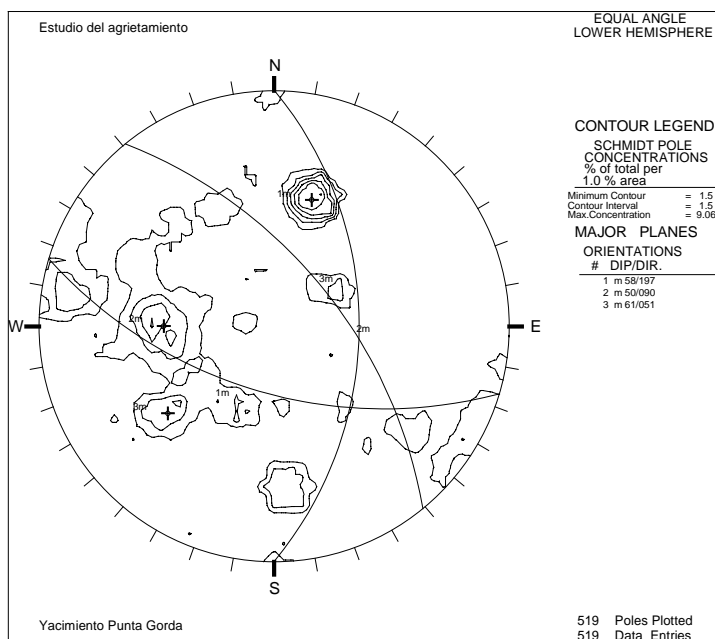
Figura 2. Diagrama de contorno y planos principales del área del yacimiento.

En base a los resultados obtenidos en el análisis estructural se determinaron pares conjugados de grietas de cizallas formando ángulo agudo con la fuerza de deformación (S-N) y grietas de tensión paralelas este esfuerzo y perpendiculares al eje de la estructura, formadas inicialmente. En la segunda condición de deformación, al seguir actuando la compresión, se produce una curvatura elástica del macizo, formándose grietas de tensión paralelas al eje y sistemas de grietas de cizalla paralelas también al eje, situadas entre los pseudoestratos originados por la misma curvatura.
