## DIAGNOSTICO GEOAMBIENTAL DEL MUNICIPIO ALQUIZAR

Instituto de Geofísica y Astronomía, Cuba, calle 212 No.2906 entre 29 y 31, La Coronela, La Lisa.  
[alcaide@iga.cu](mailto:alcaide@iga.cu)

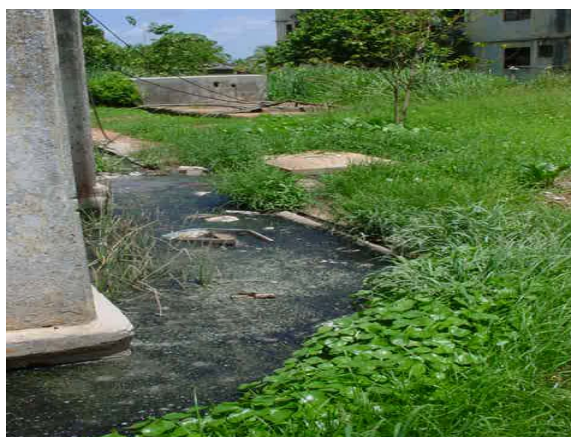
Los principales problemas ambientales asociados a las aguas terrestres están dados por el nivel de contaminación de las mismas, la falta de conciencia ambiental, la escasez de recurso y mal manejo de los residuales sólidos y líquidos los cuales constituyen factores decisivos en la calidad de las aguas superficiales y subterráneas.

Figura 1.- Vertido de aguas albañales en el poblado de Dagame nuevo

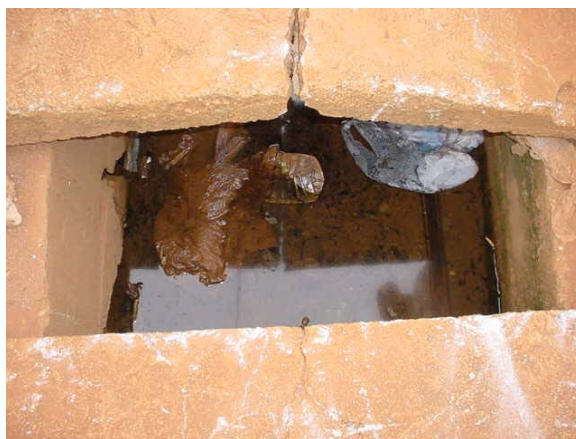
- Degradación del medio ambiente construido, donde el fondo de vivienda e infraestructura está afectado por su escaso mantenimiento al igual que las redes técnicas, calles y aceras.
- Falta de mantenimiento de los canales de drenaje y desbordamiento de los mismos con la consecuente anegación de los suelos circundantes.
- Deficiencias con el transporte municipal que ocasiona incomunicación de los diferentes asentamientos del territorio.
- Accidentes de los pobladores del asentamiento Alquizar como consecuencia de las roturas y no mantenimiento de las tapas del alcantarillado pluvial en las aceras de la localidad.

Figura 2.- Roturas y tupiciones en el alcantarillado pluvial en el asentamiento Alquizar

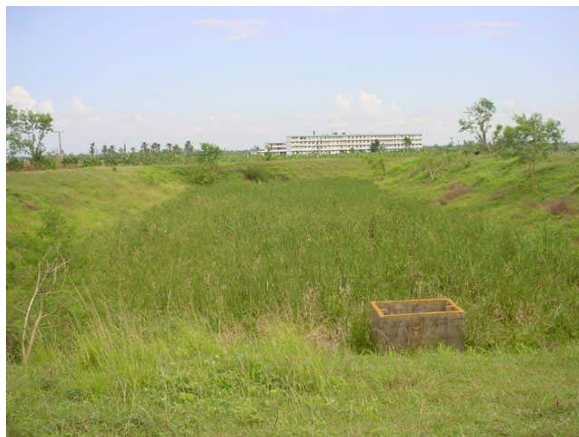
- Mal funcionamiento y mantenimiento de la casi totalidad de las Lagunas de Oxidación de todo el municipio.

Figura 3.- Laguna de Oxidación escuela en el campo
