DIAGNOSTICO GEOAMBIENTAL DEL MUNICIPIO ALQUIZAR

Instituto de Geofísica y Astronomía, Cuba, calle 212 No.2906 entre 29 y 31, La Coronela, La Lisa. E-mail: alcaide@iga.cu

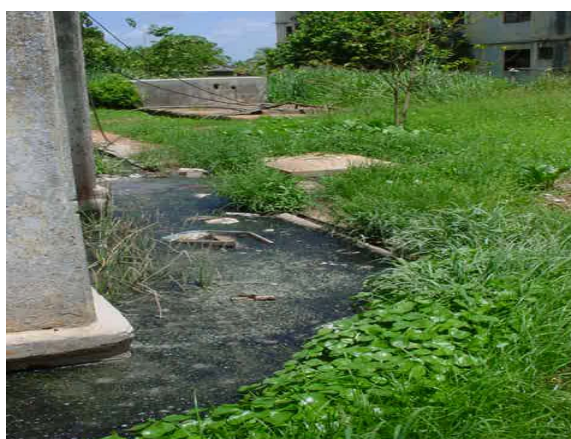
Los principales problemas ambientales asociados a las aguas terrestres están dados por el nivel de contaminación de las mismas, la falta de conciencia ambiental, la escasez de recurso y mal manejo de los residuales sólidos y líquidos los cuales constituyen factores decisivos en la calidad de las aguas superficiales y subterráneas.

Figura 1.- Vertido de aguas albañales en el poblado de Dagame nuevo

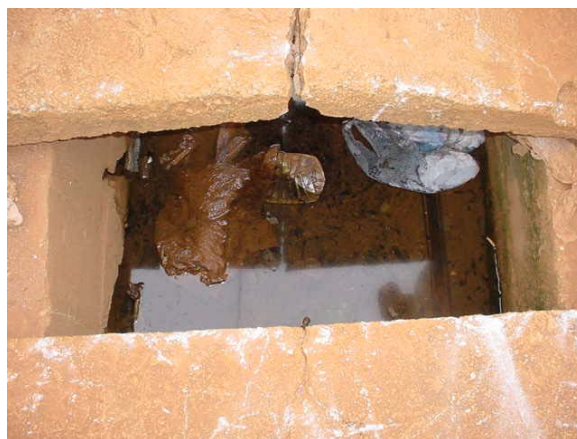
- Degradación del medio ambiente construido, donde del fondo de vivienda e infraestructura está afectado por su escaso mantenimiento al igual que las redes técnicas, calles y aceras.
- Falta de mantenimiento de los canales de drenaje y desbordamiento de los mismos con la consecuente anegación de los suelos circundantes.
- Deficiencias con el transporte municipal que ocasiona incomunicación de los diferentes asentamientos del territorio.
- Accidentes de los pobladores del asentamiento Alquizar como consecuencia de las roturas y no mantenimiento de las tapas del alcantarillado pluvial en las aceras de la localidad.

Figura 2.- Roturas y tupidaciones en el alcantarillado pluvial en el asentamiento Alquizar

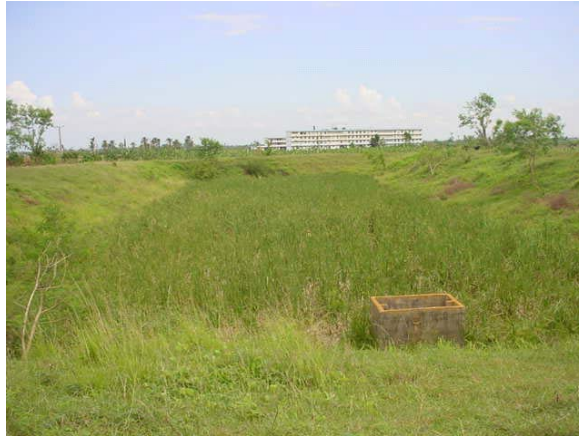
- Mal funcionamiento y mantenimiento de la casi totalidad de las Lagunas de Oxidación de todo el municipio.

Figura 3.- Laguna de Oxidación escuela en el campo
